# 大府市学校施設長寿命化計画

大府市教育委員会

令和3年1月

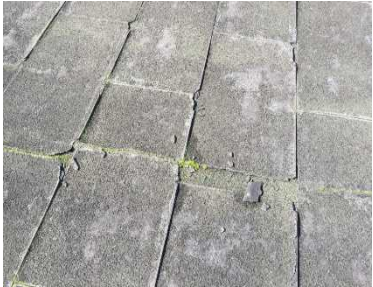
| 屋上防水の劣化 | |
| 防水層の剥離 | 防水層にできた複数の傷や穴 |

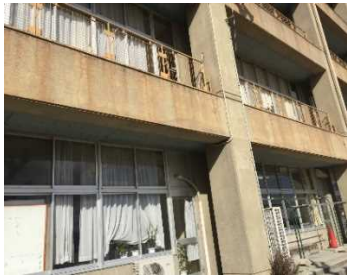
| 屋上防水の劣化 | |
|---|---|
| 建物外部の劣化 | |
| 外壁表面の汚れ | 外壁のひび割れ |

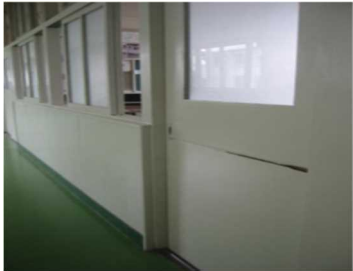
| 屋上防水の劣化 | |
|---|---|
| 建物内部の劣化 | |
| 内壁のひび割れ | 内部建具の傷 |

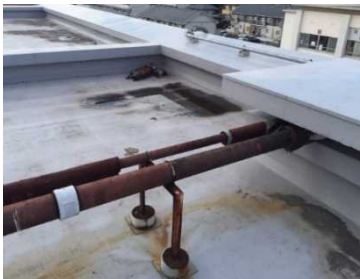
| 屋上防水の劣化 | |
|---|---|
| 設備の劣化 | |
| 設備配管の錆 | 老朽化した放送設備 |
